TERO HAKKOLA  
KUNTOTUTKIMUSTEN HYÖDYNTÄMINEN KATUJEN KORJAUS-  
VELKALASKENNASSA

Diplomityö

**TERO HAKKOLA:** Kuntotutkimusten hyödyntäminen katujen korjausvelkalaskennassa

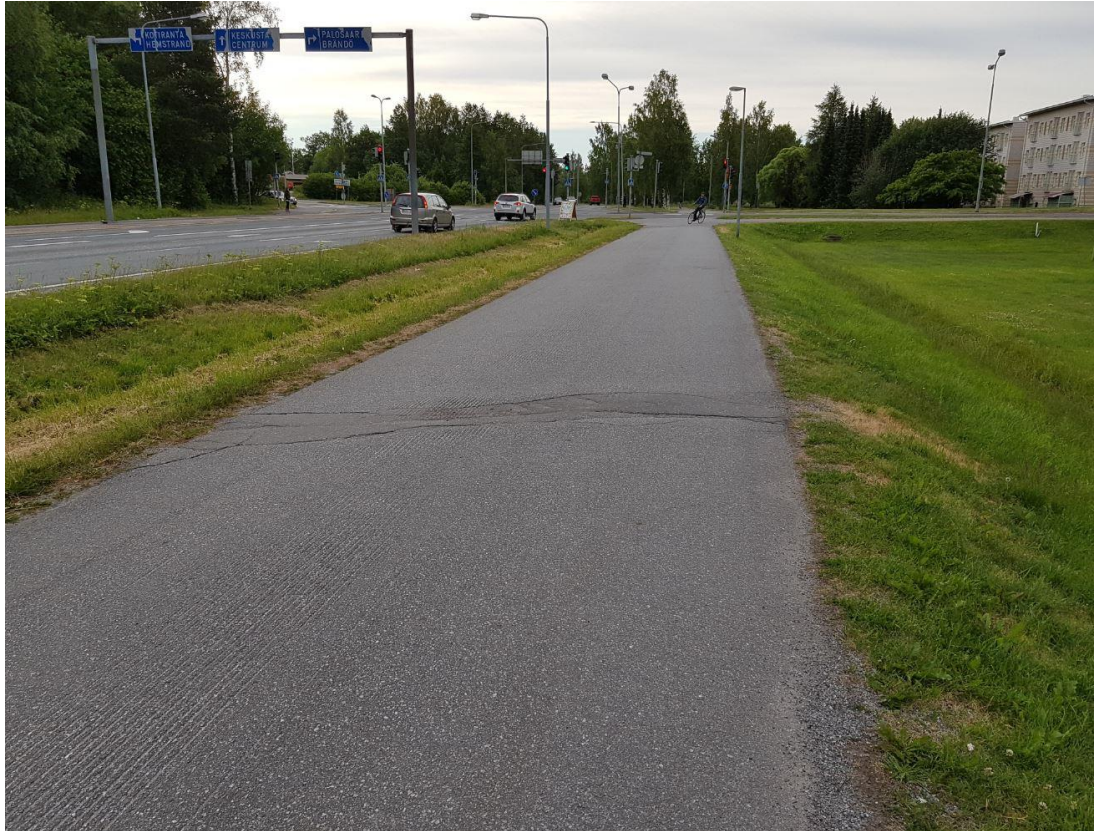
***Kuva 13.** Väylän alittavan johdon tai kaapelin kohdalla on syntynyt painumaa ja asfaltti on hajonnut*

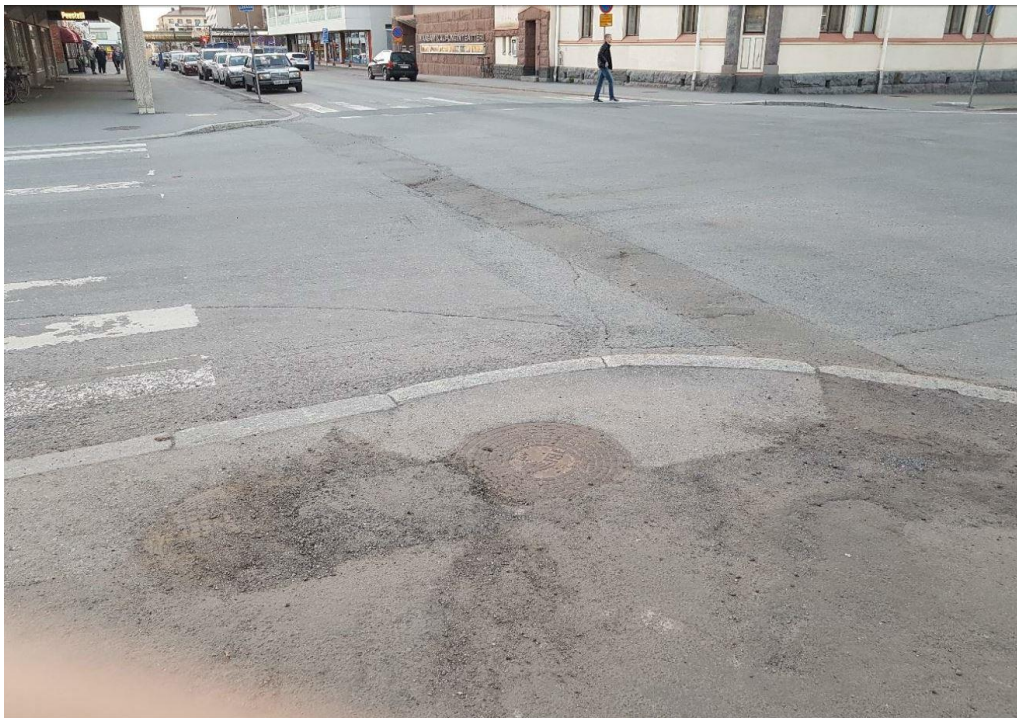
***Kuva 14.** Myöhemmin asennettu kaapeli. Tilanne on väliaikainen ja kaapelin ura tullaan asfaltoimaan.*

Kunnallistekniikan, kuten vesi- ja viemärijohtojen, erilaisten kaapeleiden tai kaukolämmön ja -jäähdytyksen, asentaminen muulloin kuin kadun rakentamisen tai saneerauksen yhteydessä vaikuttaa aina kadun rakenteeseen ja päällysteeseen. Myös huonosti tehty siirtymärakenne esimerkiksi rumpujen tai kaapeleiden alla voi vaikuttaa katujen kuntoon epätasaisena painumisena. Kuvassa 13 on esitetty tilanne, jossa jalankulku- ja pyöräväylän poikkisuunnassa rakenne on haljennut ja hieman painunut oletettavasti kaapelien tai jonkin muun rakenteeseen asennetun putken päältä. Jälkeenpäin asennettavien kunnallisteknisten rakenteiden rakennekerroksista ei saada yhtä tiiviitä ja homogeenisiä kuin silloin, kun rakennekerrokset tehdään ja tiivistetään yhtenä kokonaisuutena. Tämä ei silti välttämättä vaikuta rakenteen toiminnalliseen kuntoon. Myöhemmin tehtävissä asennuksissa päällysteeseen tulee aina sauma, joka on ehjää rakennetta heikompi kohta ja alttiimpi vaurioitumiselle. Tällaisia tilanteita on esitetty kuvissa 14 ja 15.

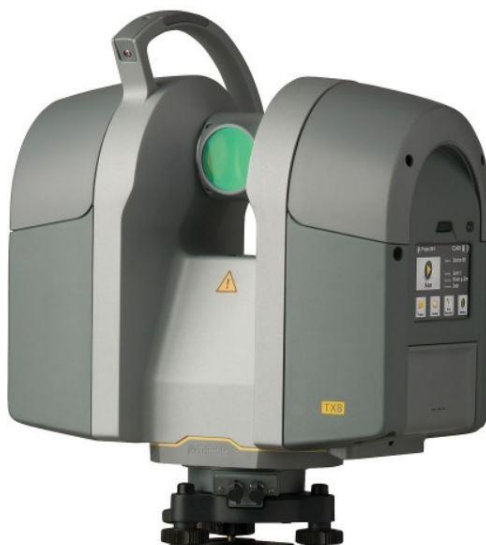
**Kuva 23.** Laserkeilain maarakennus ja teollisuusmittauksiin [11].

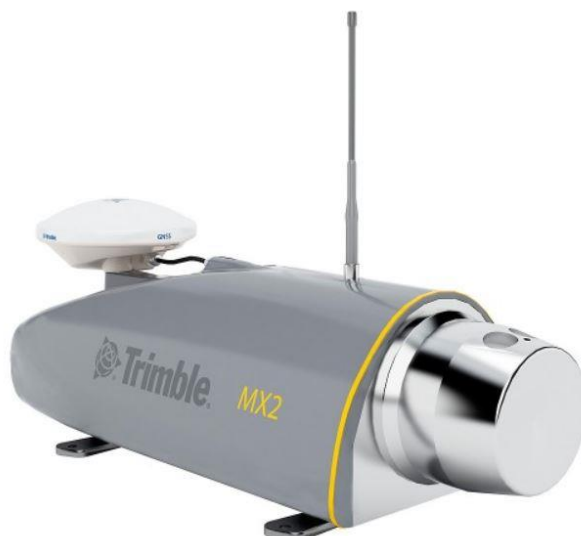
**Kuva 24.** Mobiililaserkeilain [11]

Mobiililaserkeilaus on yleistynyt mittaustekniikka, jota voidaan hyödyntää monipuolisesti infrarakentamisessa [3, s. 14][25, s. 8]. Mobiililaserkeilauksella voidaan hankkia lähtötietoja katu- ja tiehankkeiden suunnitteluun ja sitä voidaan hyödyntää myös ylläpidon aikaisessa väylän inventoinnissa [3, s. 14][25, s. 8]. Ajoneuvoon kiinnitettävillä mobiililaserkeilaimilla mittausnopeus on kymmenistä tuhansista pisteistä satoihin tuhansiin pisteisiin sekunnissa [11]. Kuvassa 24 on esitetty yhdenlainen malli mobiililaserkeilaimesta. Mobiililaserkeilauksissa mitataan ajoratojen lisäksi myös väylän luiskat, jolloin saadaan tietoa ojien syvyyksistä ja kunnosta ja voidaan seurata myös kuivatuksen toimivuutta. Mobiililaserkeilaimissa on Inertia-laitteisto, jonka vaikutuksesta ajoneuvon kallistuminen väylän sivukaltevuuden mukaan ei vaikuta yksittäisten pisteiden koordinaattien tarkkuuteen. [3, s. 14][25, s. 8].

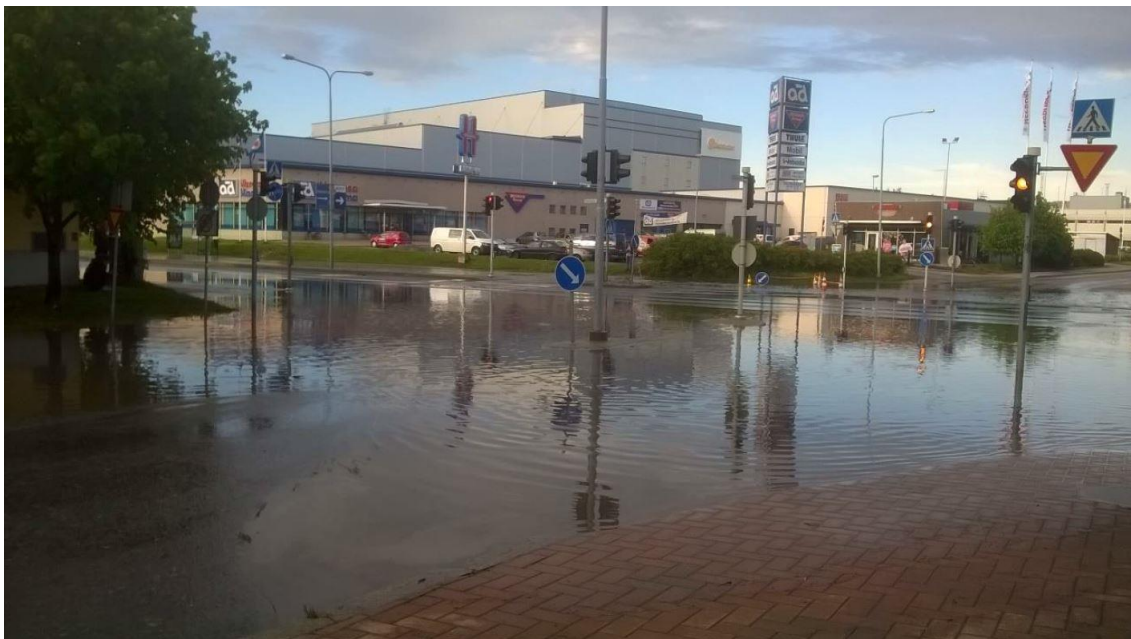
*Kuva 31. Hulevesiverkosto tulvii rankkasateella. Kuva otettu noin kaksi tuntia sateen loppumisen jälkeen.*

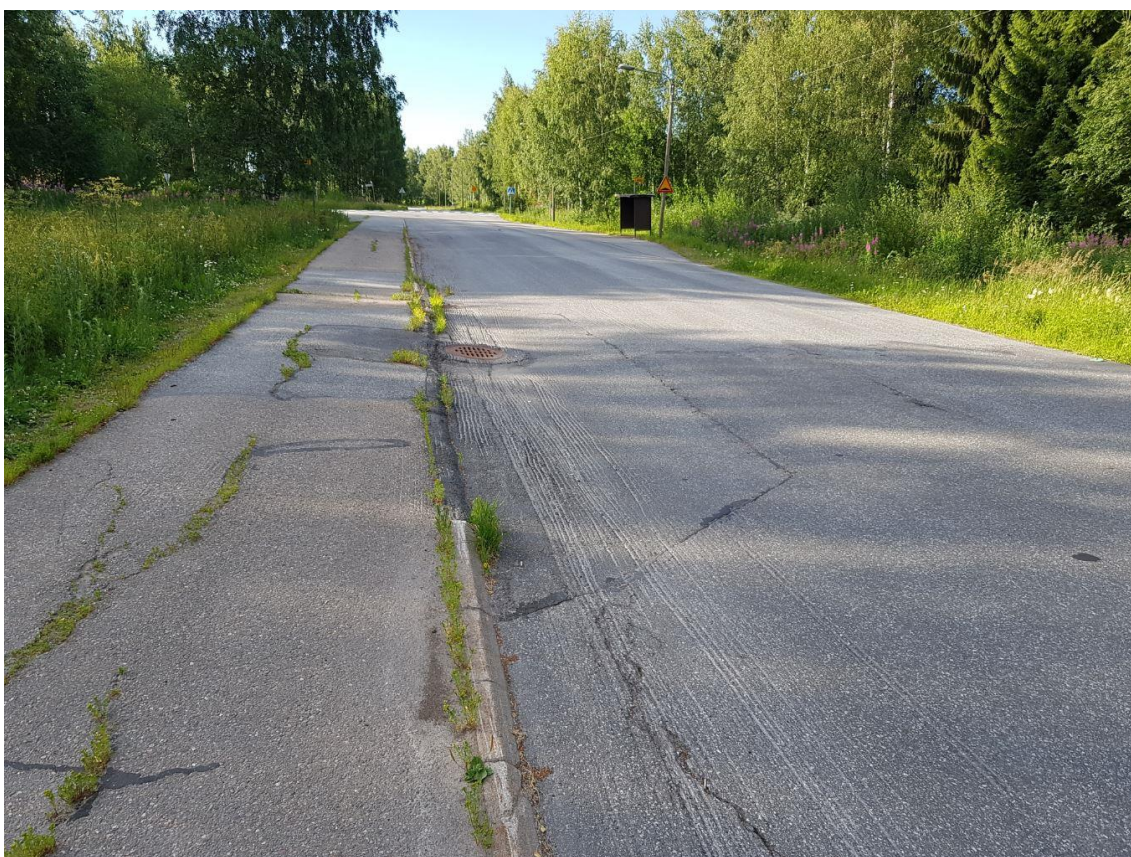
**Kuva 38.** Korjaustarpeessa oleva katu (Vanhan Vaasan katu)

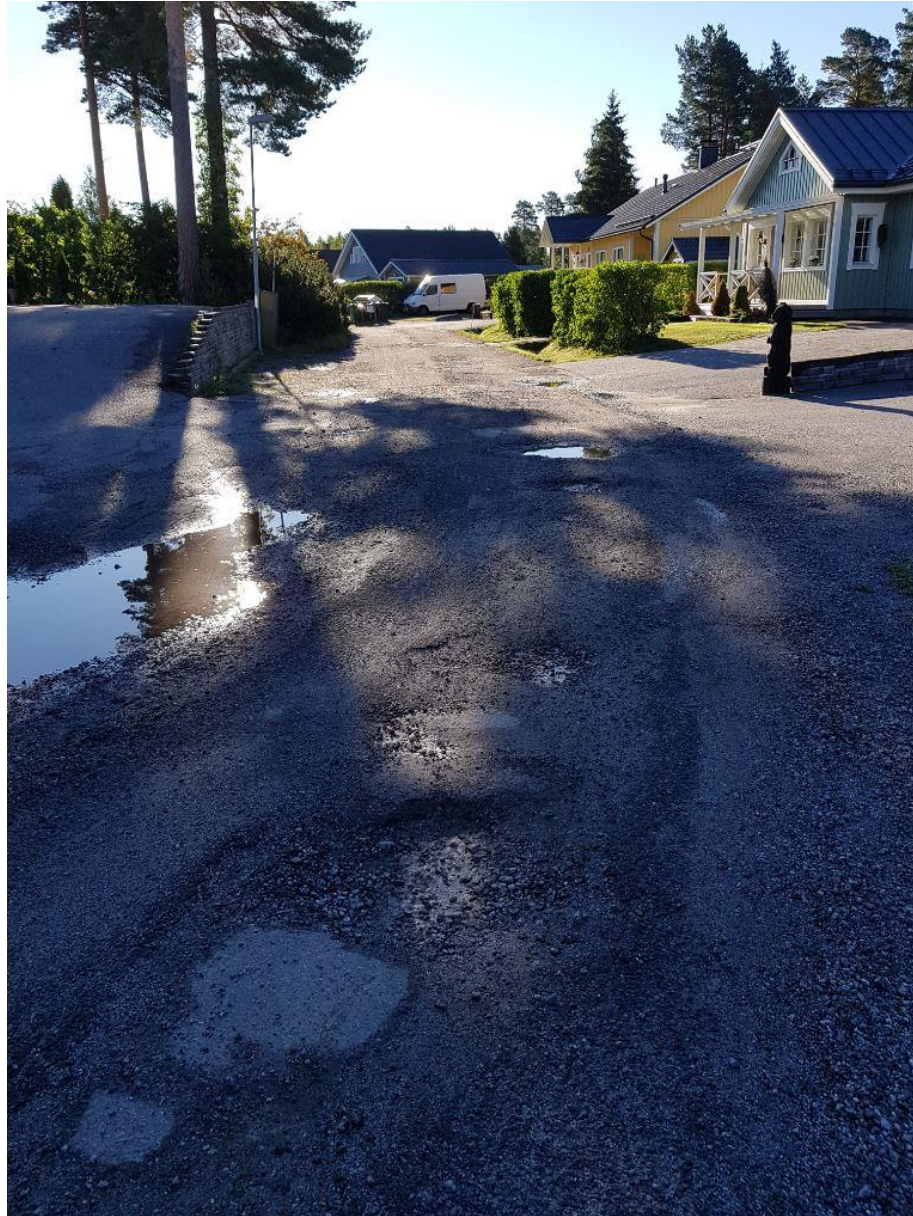
*Kuva 39. Korjaustarpeessa oleva katu (Pitkänevantie)*

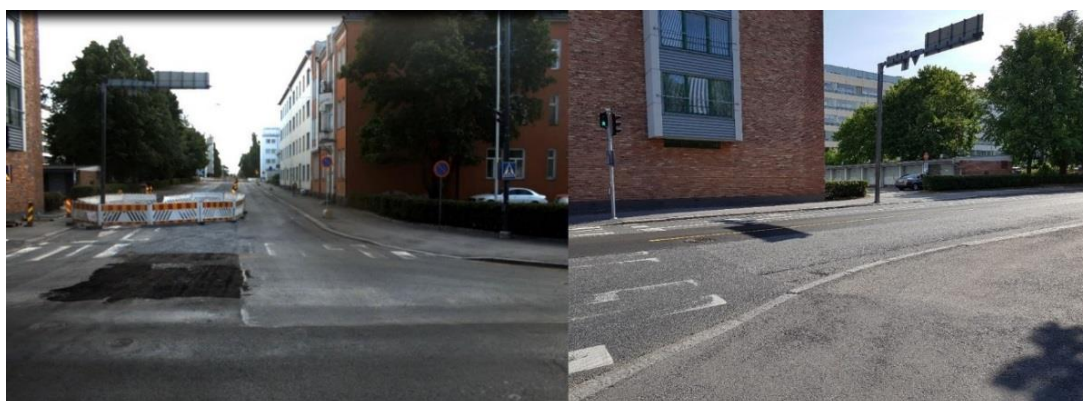
**Kuva 64.** Mittaussajankohdan ja maastokäynnin eroavaisuudet. Kuvassa vasemmalla videokuva ja oikealla maastokäynnin aikainen valokuva.

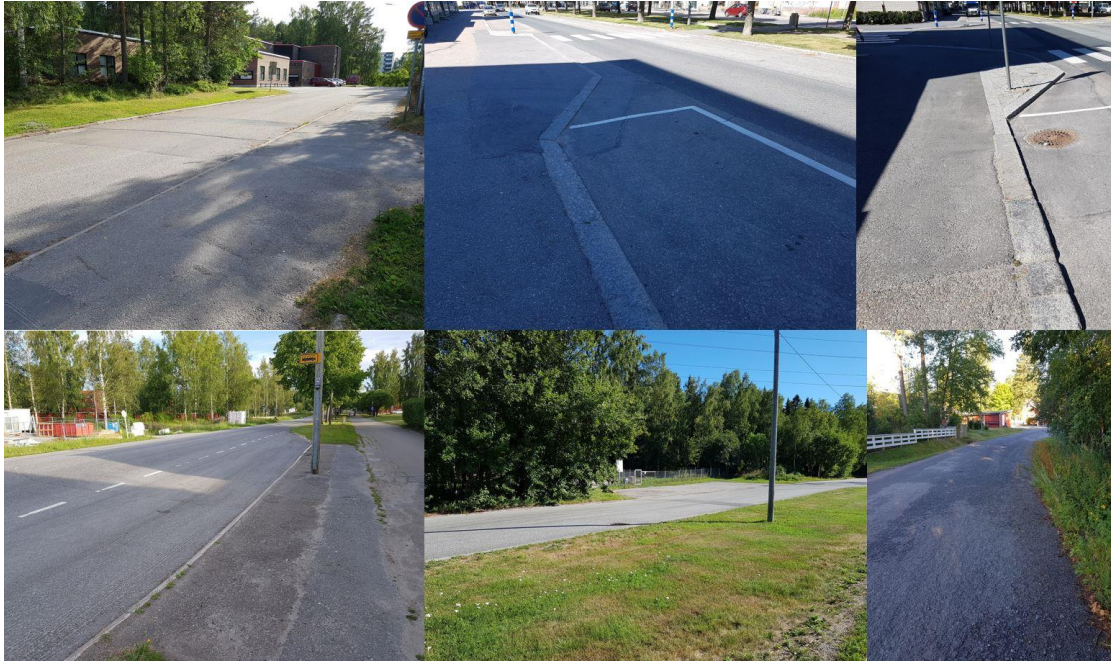
**Kuva 73.** Kuivatusluokan 2 katuja. Ylärivissä: vasemmalla Jyrsijänkatu, muut kuvat Kauppapuistikolta. Alarivissä: vasemmalla Vanhan Vaasan katu, keskellä Kaarlentie, oikealla Uuspellontie.

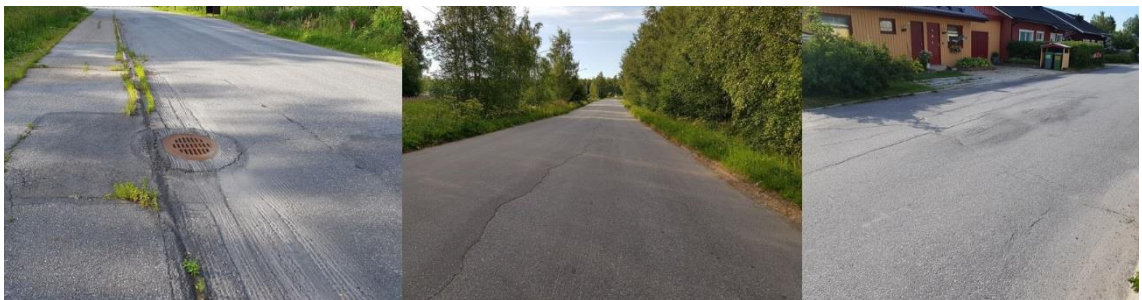
**Kuva 74.** Kuivatusluokkan 3 kuuluvia katuja. Vasemmalla Vanhan Vaasan katu, keskellä Liisanlehdontie ja oikealla Sorvarinkatu.
